## Alla scoperta dei lavori di restauro degli affreschi della chiesa di San Francesco

Al lavoro per riportare all'antico splendore **gli affreschi della navata centrale e della contro-facciata** della chiesa di San Francesco di Saronno.

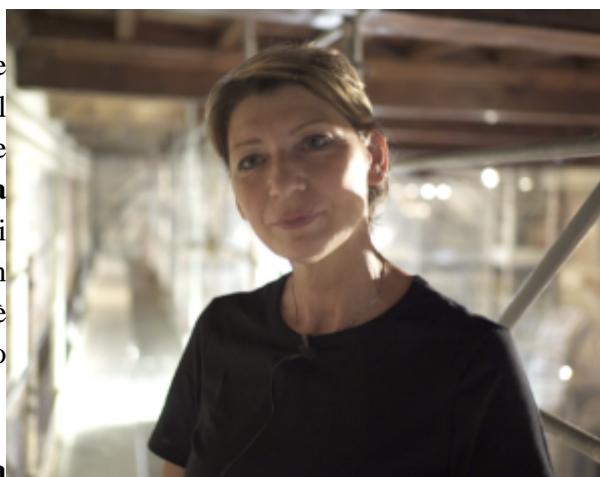
«Le cause di deterioramento più comuni sono le infiltrazioni d'acqua dalle coperture, il pulviscolo atmosferico e problemi strutturali che causano dei distacchi di intonaco – **spiega la restauratrice Bruschi** -. Questi ultimi danni tante volte non sono visibili, però attraverso un esame ravvicinato, picchiettando sulla parete, è possibile notarli e dove c'è la necessità vengono consolidati con delle iniezioni di malte».

**La restauratrice ha spiegato inoltre che prima di iniziare le vere e proprie attività di restauro sono state eliminate le cause di deterioramento:** per avere aria meno inquinata in circolo sono stati quindi montati dei filtri al sistema di riscaldamento della chiesa e sono state eliminate le infiltrazioni delle coperture.

«Le fasi principali di restauro sono la pulitura, il consolidamento degli intonaci, la stuccatura e il ritocco pittorico **-continua la restauratrice Bruschi-**. La pulitura è una fase delicatissima e in questo caso si è rivelata anche molto difficile perché questi affreschi erano già stati restaurati: l'ultimo restauro risale alla fine degli anni '80 e ce n'era stato uno precedente negli anni '60. **Questi restauri avevano lasciato residui che ci siamo trovati a dover asportare:** è stato un lavoro molto lungo e difficile. Una volta era infatti di moda fissare con dei fissativi acrilici per tirar

fuori i colori, così i colori risultavano più vivi e brillanti. Questo metodo non si usa più, sono cambiati i materiali e le tecniche, oggi si cerca di fissare il meno possibile, perché i fissativi creano una barriera che rende l'intonaco poco traspirante».
