## RELAZIONE DELL'INTERVENTO DI RESTAURO MONUMENTO AI CADUTI TURATE (CO)

**A.R.C. ARTE RESTAURO CONSERVAZIONE SRL**

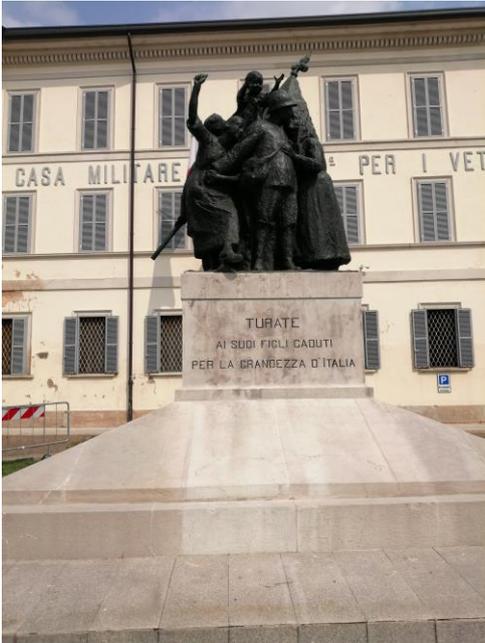
Il Monumento sorge in Piazza Volta, nel centro di Turate. E' stato innalzato in ricordo dei Caduti in guerra nel 1923. Infatti si legge l'iscrizione "Turate ai suoi Figli caduti per la grandezza d'Italia"  
Foto1

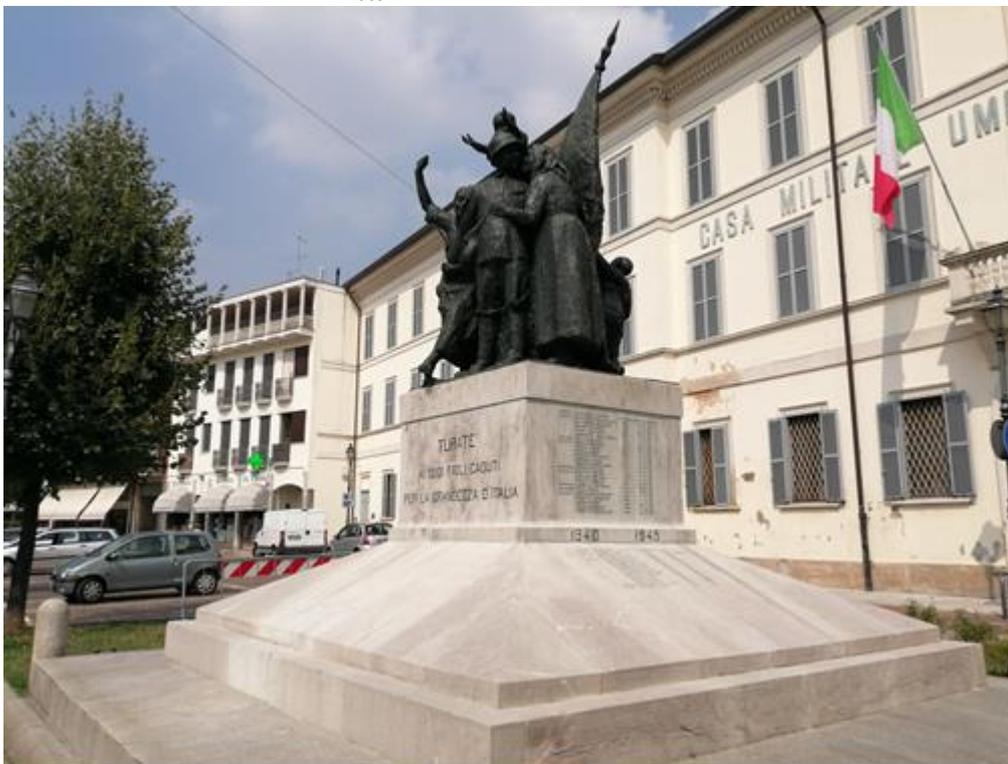
Foto2

Nella Seconda Guerra Mondiale i turatesi caduti in battaglia furono 43: i loro nomi vennero scolpiti nella parte inferiore del monumento .Foto2

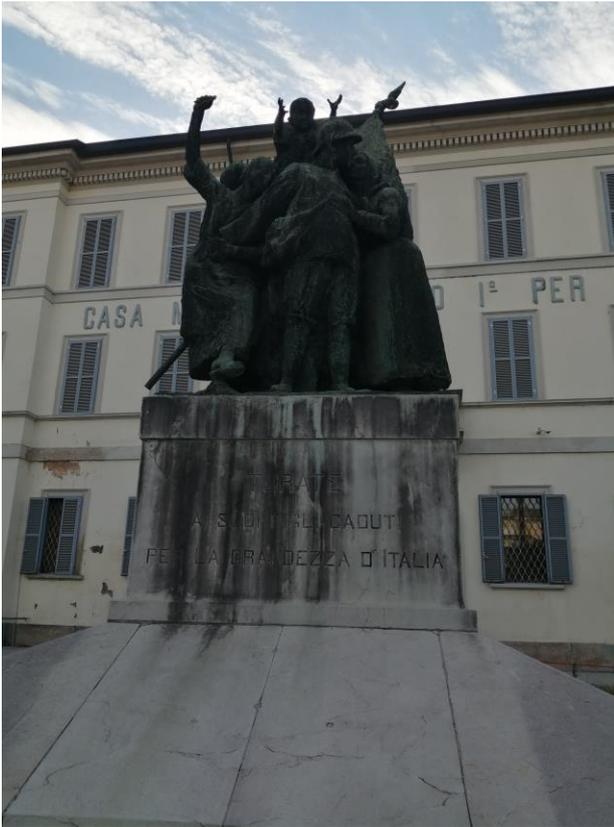
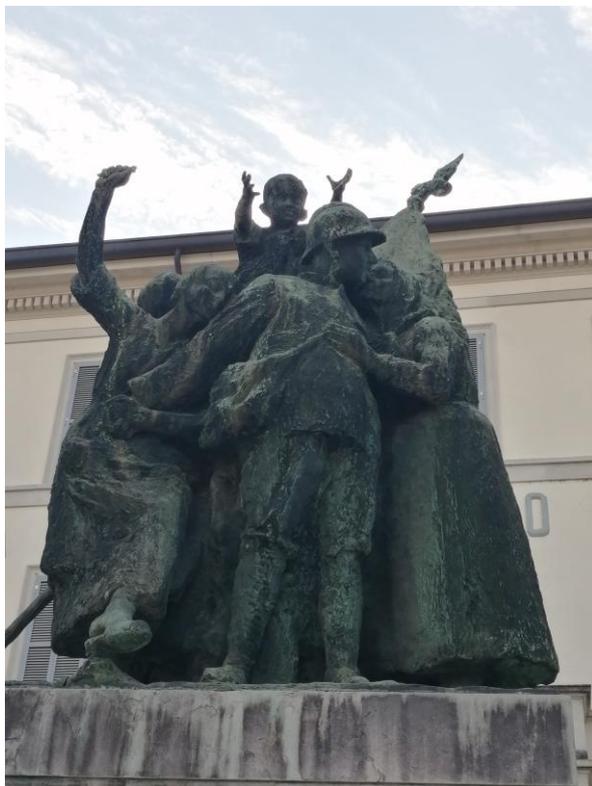
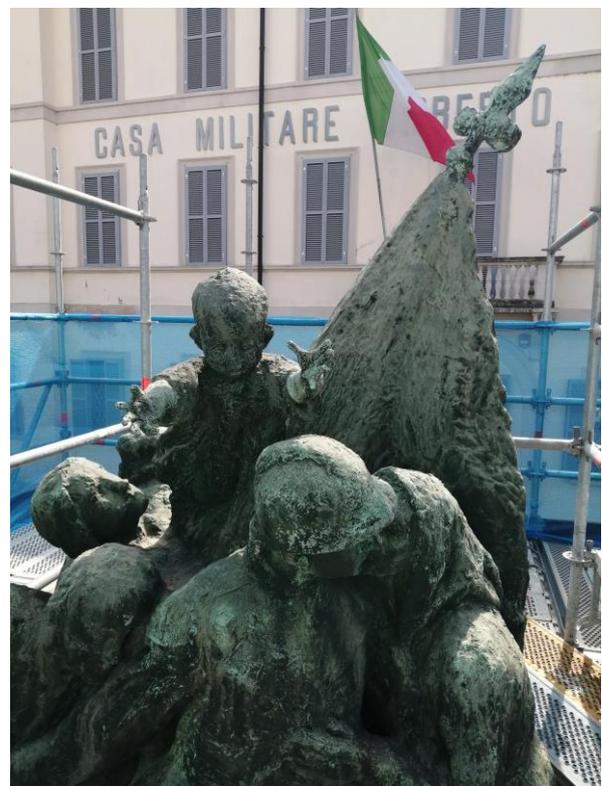
Foto 3,4, 5 Prima del Restauro

Il Monumento è composto dal gruppo scultoreo in bronzo degradato dalle numerose concrezioni di sporco e, dal suo Basamento lapideo in pietra di Angera, dove la presenza di depositi incoerenti e coerenti alterano cromaticamente le superfici, rendendo illeggibili molte delle iscrizioni.

Un precedente intervento cromatico ha ristabilito i toni chiari del marmo con una ridipintura, mascherando le estese zone alterate dalle colature dell'acqua piovana, che, percolando dal bronzo, hanno fortemente macchiato le superfici.

Inoltre una vecchia stesura di cera sulla struttura lapidea ha maggiormente assorbito il degrado ed aumentato le concrezioni di sporco.

Sulle vecchie stuccature era diffusa la presenza di un attacco fungino

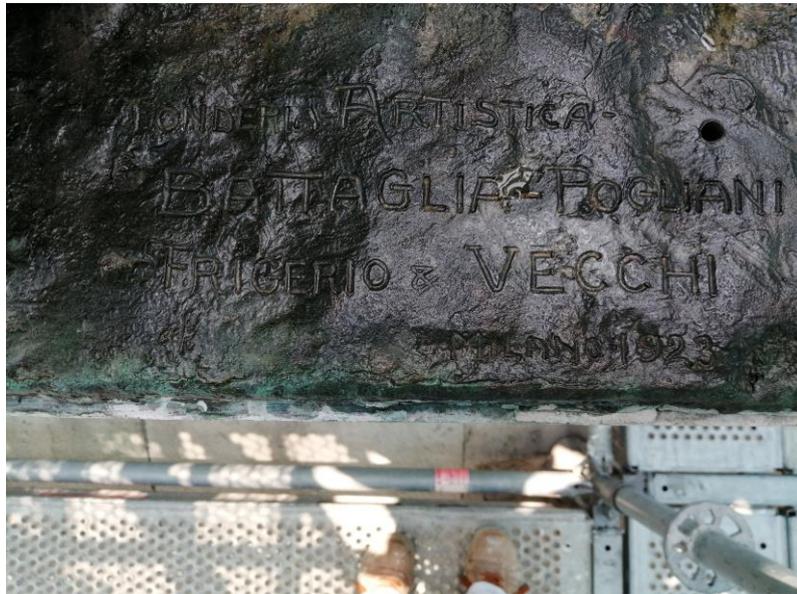
Durante la fase di pulitura, il nome dell'artista, la data dell'opera e la fonderia produttrice sono risultati più chiari: Fonderia Artistica Battaglia - Pogliani Frigerio- Vecchi 1923, l'opera è firmata dallo scultore lombardo L.Panzeri ( Foto12 e 13)

Fonderia Artistica Battaglia- Pogliani Frigerio- Vecchi 1923

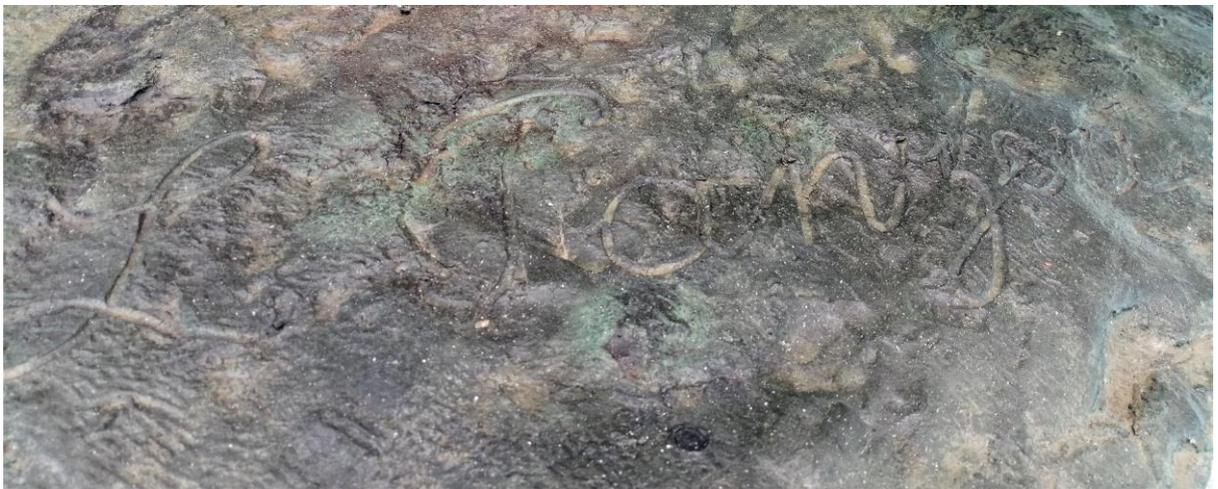
Foto13

L'opera è firmata dallo scultore lombardo Luigi Panzeri, nato a Lomagna - Lecco nel 1865 e morto a Milano nel 1939

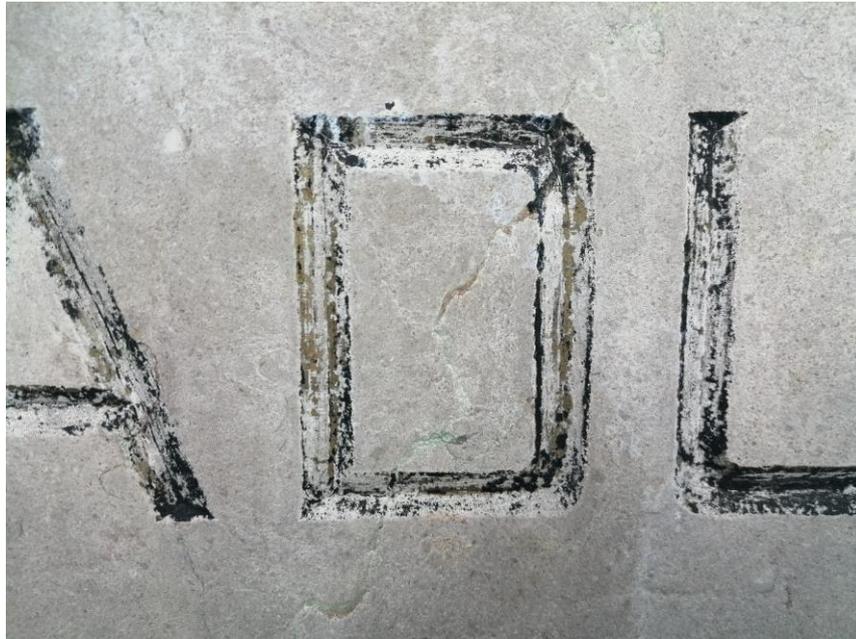
Foto25

Le scritte presentavano un originale colore dorato: porporina (Foto25)

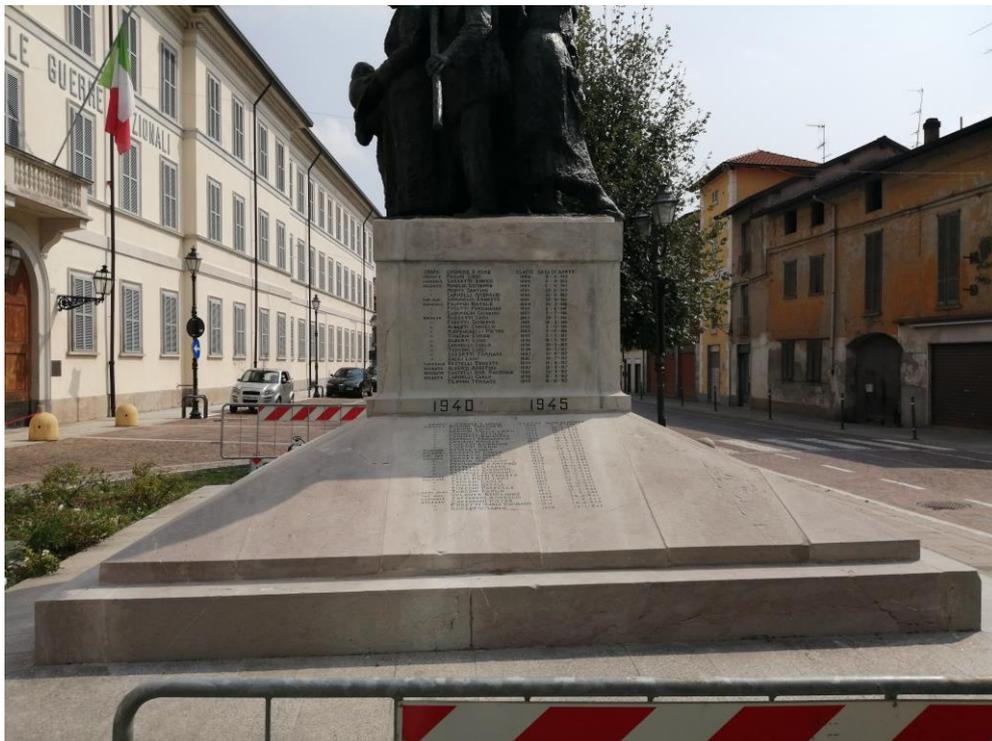
Foto28

La Foto 28 evidenzia il Basamento a fine Restauro.
